ОТЧЕТ

по результатам расследования серьезного авиационного инцидента с самолетом А320-214 RA-73805 ОАО АК «Уральские авиалинии»

«31» октября 2023 года

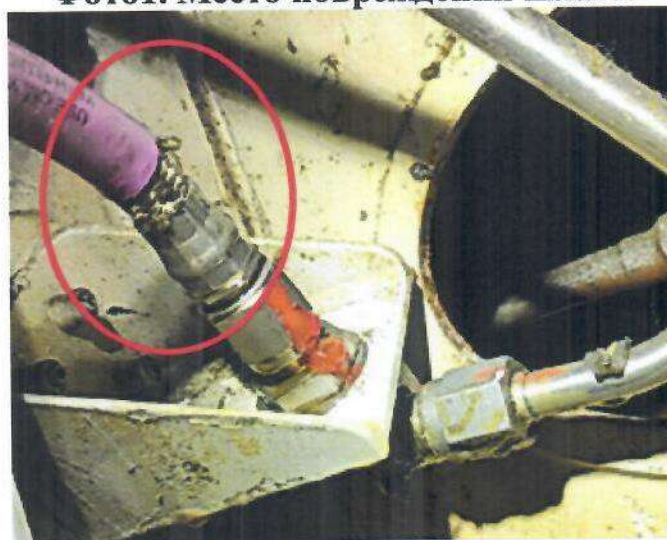
Фото1. Место повреждения шланга

При выполнении захода на посадку произошел отказ г/с «G». Причиной отказа явилось нарушение целостности в месте заделки гибкого шланга (FIN 2767GM) приводного цилиндра правой створки ниши основной стойки шасси, указанный шланг эксплуатируется «по состоянию».

Таким образом, причиной негерметичности зелёной гидросистемы явилось нарушение целостности переднего шланга привода открытия створки правой ООШ FIN 2767GM p/n AE2463921G0097. Нарушение целостности шланга в месте заделки вызвано естественным износом т.к. шланг эксплуатировался в рамках эксплуатационных ограничений, установлен на ВС без нарушения технологии.

Причиной падения давления в зеленой гидросистеме явилось нарушение целостности в месте заделки гибкого шланга (FIN 2767GM) приводного цилиндра правой створки ниши основной стойки шасси из-за естественного износа.

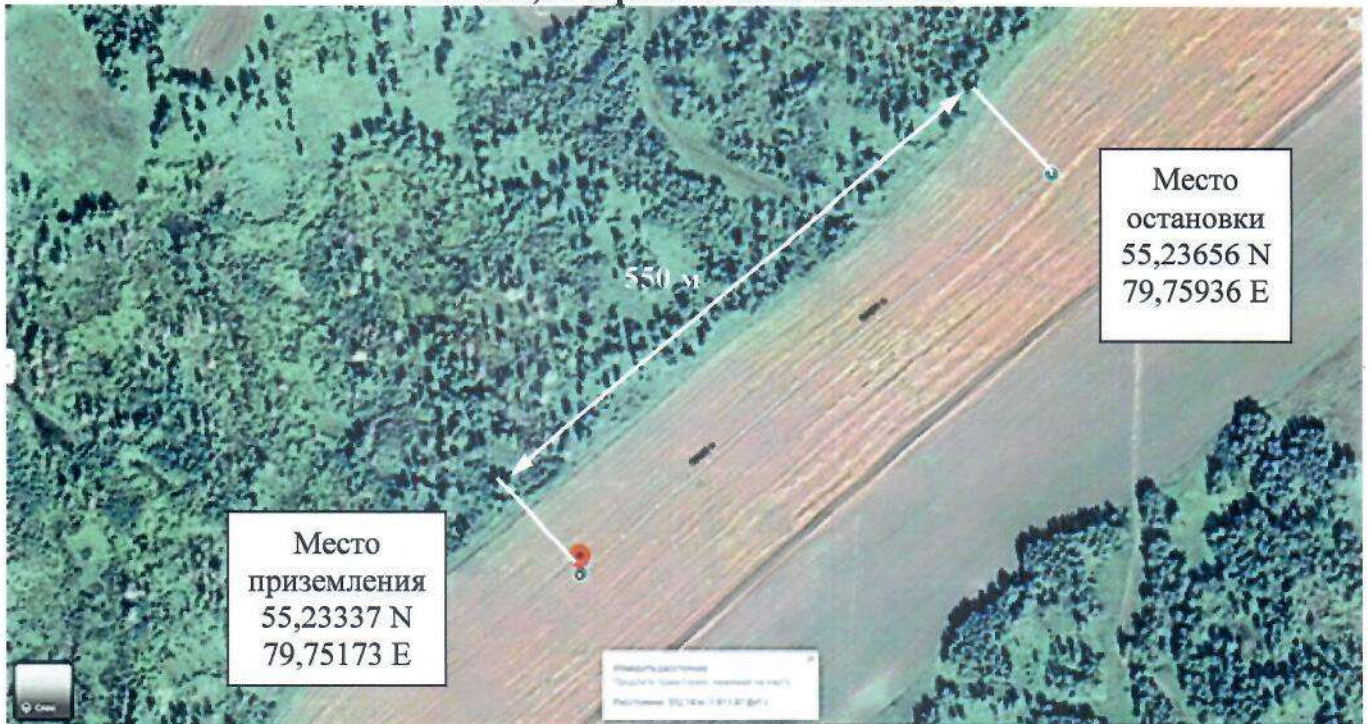
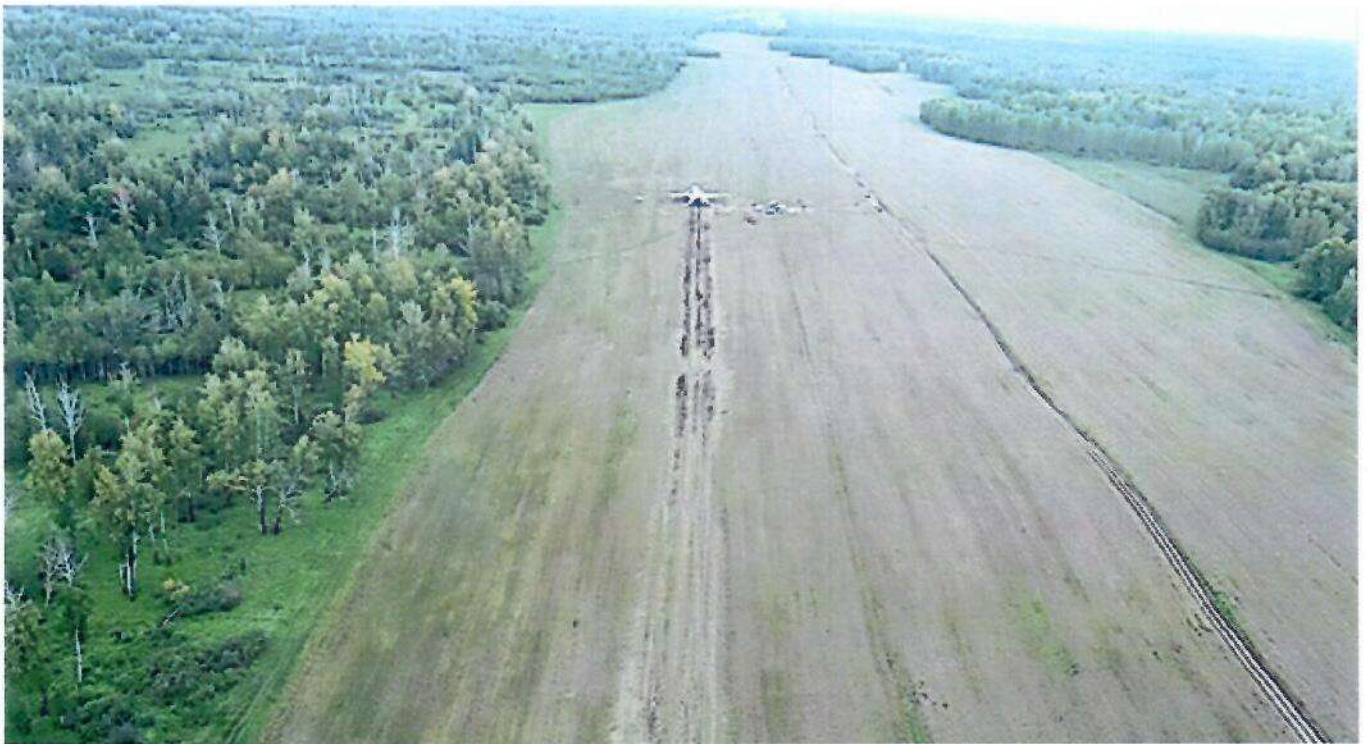
Фото 2, 3. Кроки места события

После вынужденной посадки ВС находится в точке с координатами 55,23656N 79,75936E. Место посадки представляет собой сельскохозяйственное поле размерами примерно 6.7 км длиной и средней шириной около 300 м. Поле засеяно сельскохозяйственными культурами.

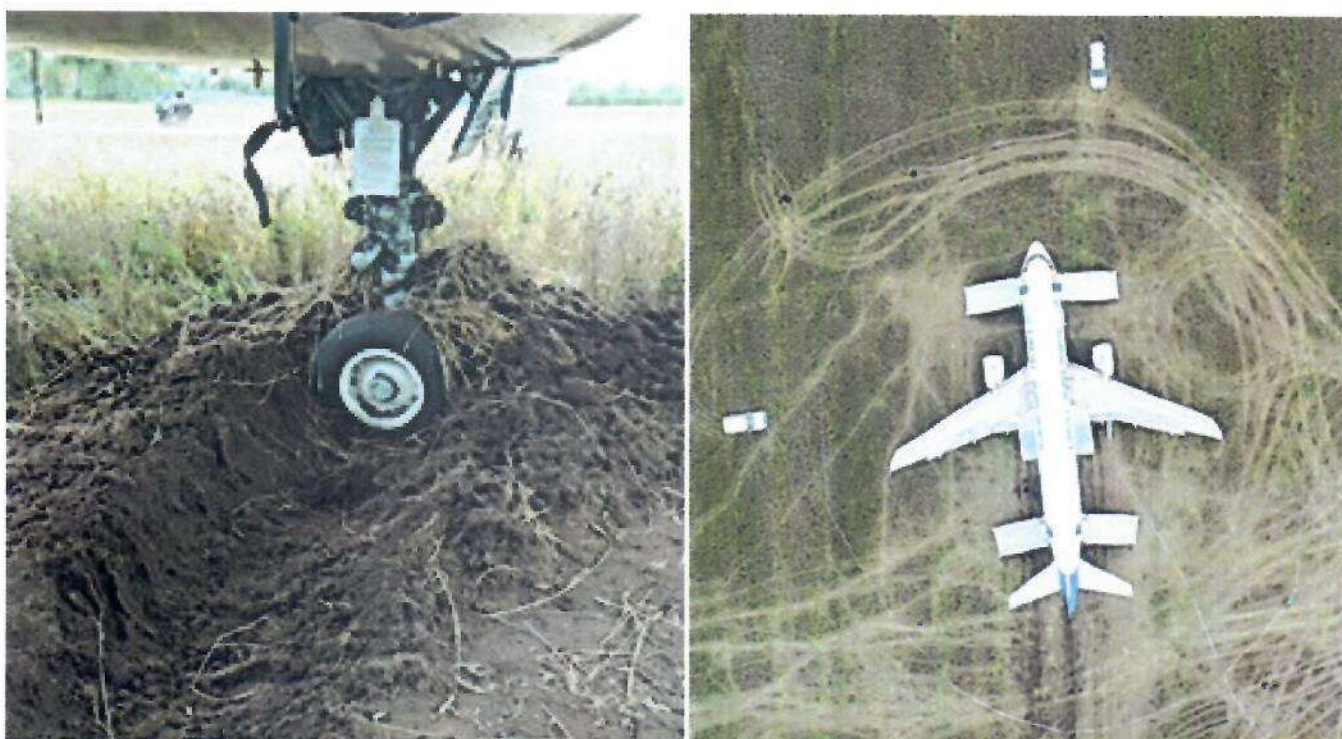
Фото 4, 5. Положение самолета на месте события

Посадка выполнена с магнитным курсом 50° . Место касания ВС при приземлении находится в точке с координатами 55,23337N 79,75173E. Пробег ВС после посадки составляет около 550 м. На конечном этапе пробега самолет провалился в грунт на глубину до 30 см, произошло разворачивание тележки колес передней стойки шасси на угол 90° .

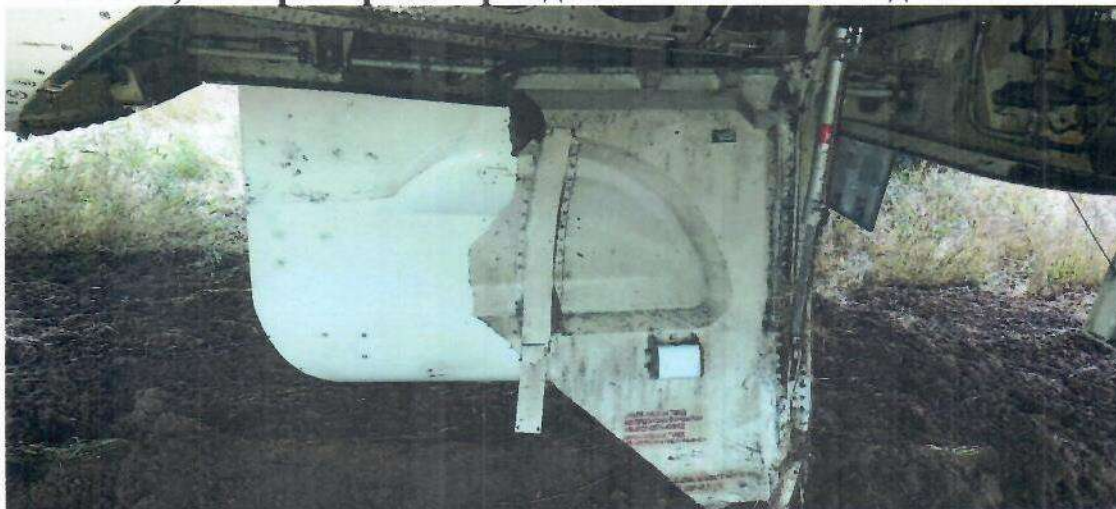
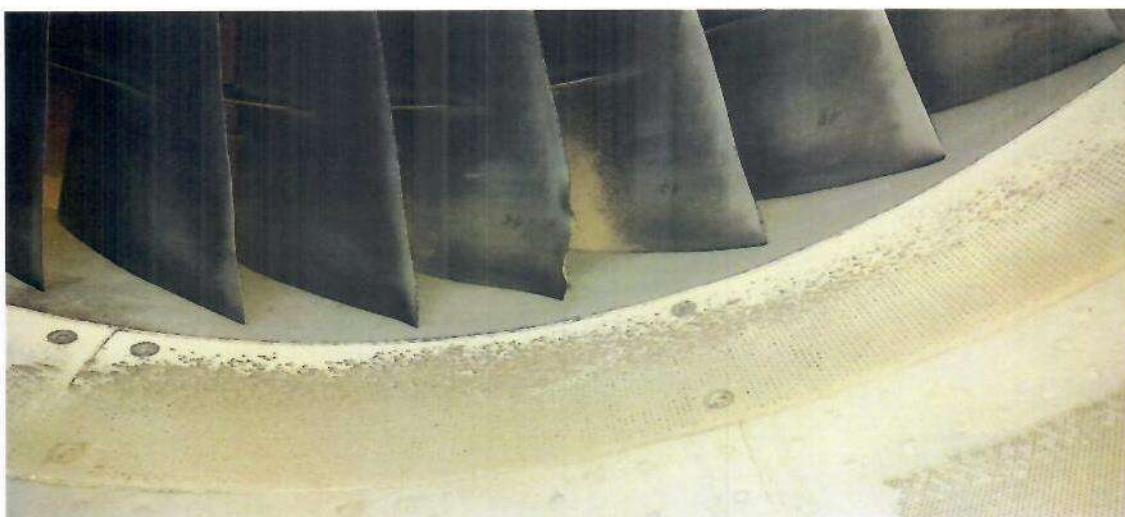
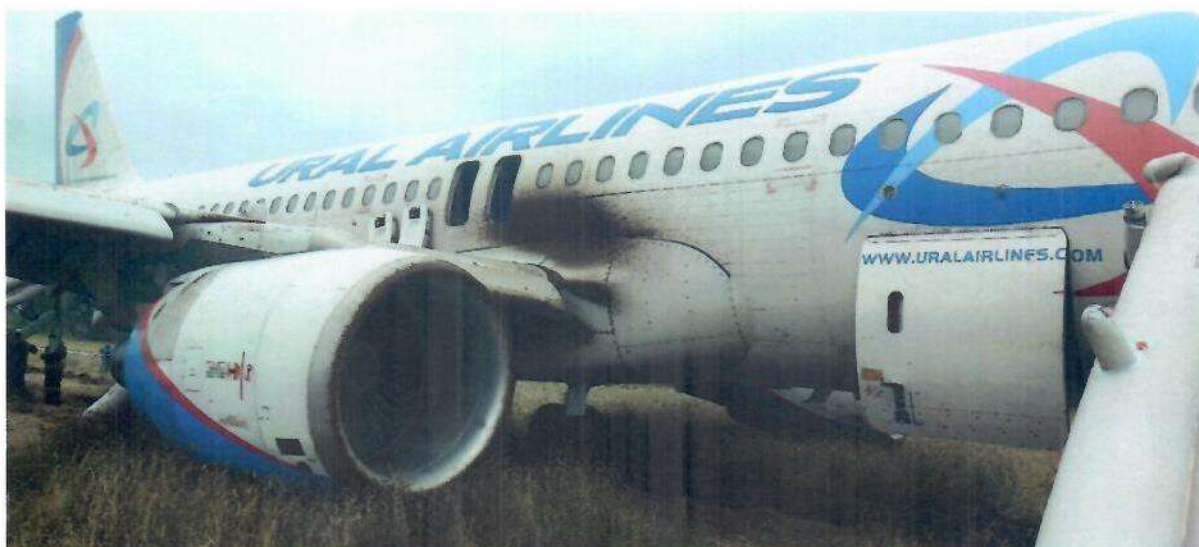
Фото 6,7 8. Примеры повреждений и внешний вид самолета

- Повреждение с частичным отделением части (найдена примерно в 200 м с левой стороны по ходу движения самолета) правой створки ниши основной стойки шасси;

- Загибы концевых частей лопаток первой ступени вентилятора правого двигателя:

- Сильное обмасливание отсека основных опор шасси с правой стороны;

- Сильное загрязнение стоек шасси, фюзеляжа самолета с права земляными отложениями.

- Выполнена бороскопия двигателей, в ходе которой обнаружены посторонние предметы (грунт, песок, пыль) в тракте компрессора низкого давления,

оплавленные частицы в камере сгорания. Повреждений конструкции внутреннего контура двигателя, выходящих за пределы эксплуатационной документации не выявлены. Двигатели необходимо снять для отправки в обслуживающую организацию для разборки и очистки.

- 3.1 Повреждения створок ООШ: правая была частично отделена от ВС в процессе движения ВС по грунту, левая створка получила пробоину и расслоение в процессе движения ВС по грунту.

- 3.2 Вмятины, загибы нескольких лопаток вентилятора двигателей, имеются повреждения акустических панелей, которые требуют замены.

- Согласно ЭТД, требуется замена всех колёс и тормозов.
