ОТЧЕТ

по результатам расследования серьезного авиационного инцидента с самолетом А320-214 RA-73805 ОАО АК «Уральские авиалинии»

«31» октября 2023 года

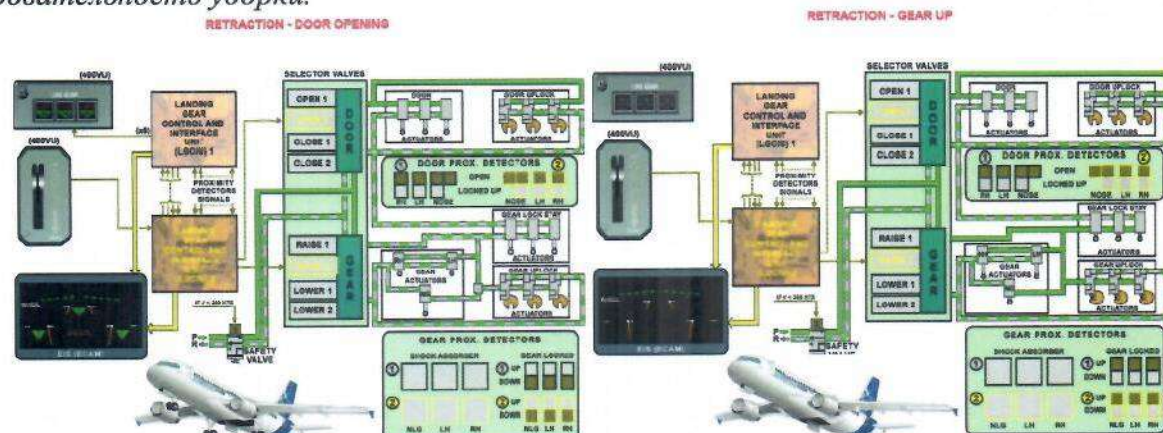
LGCIU контролирует, что все три амортизатора полностью разжаты, при этом разблокируется рукоятка управления выпуском шасси. LGCIU подаёт сигнал на открытие створок через селекторные клапаны (SELECTOR VALVES), сигнал от датчиков «полностью открытого положения створок» возвращается обратно в LGCIU, чтобы продолжить последовательность уборки.

Когда все створки в полностью открытом положении, LGCIU подаёт сигнал на уборку стоек шасси, при этом контролируется сигнал – створки полностью открыты и продолжает подаваться давление на цилиндры открытия створок. Полностью убранное положение стоек подтверждается датчиками закрытия замков убранного положения.

Когда все стойки шасси в убранном положении и замки убранного положения стоек закрыты, LGCIU подаёт сигнал на закрытие створок. При этом давление от гидросистемы продолжает подаваться на цилиндры уборки стоек шасси. Закрытое положение створок шасси подтверждается датчиками закрытого положения створок.
